RELEVAMIENTO DEL **PATRIMONIO URBANO** DE LA CIUDAD DE SANTA FE

AÑO 2024

PLAZOLETA BLANDENGUES

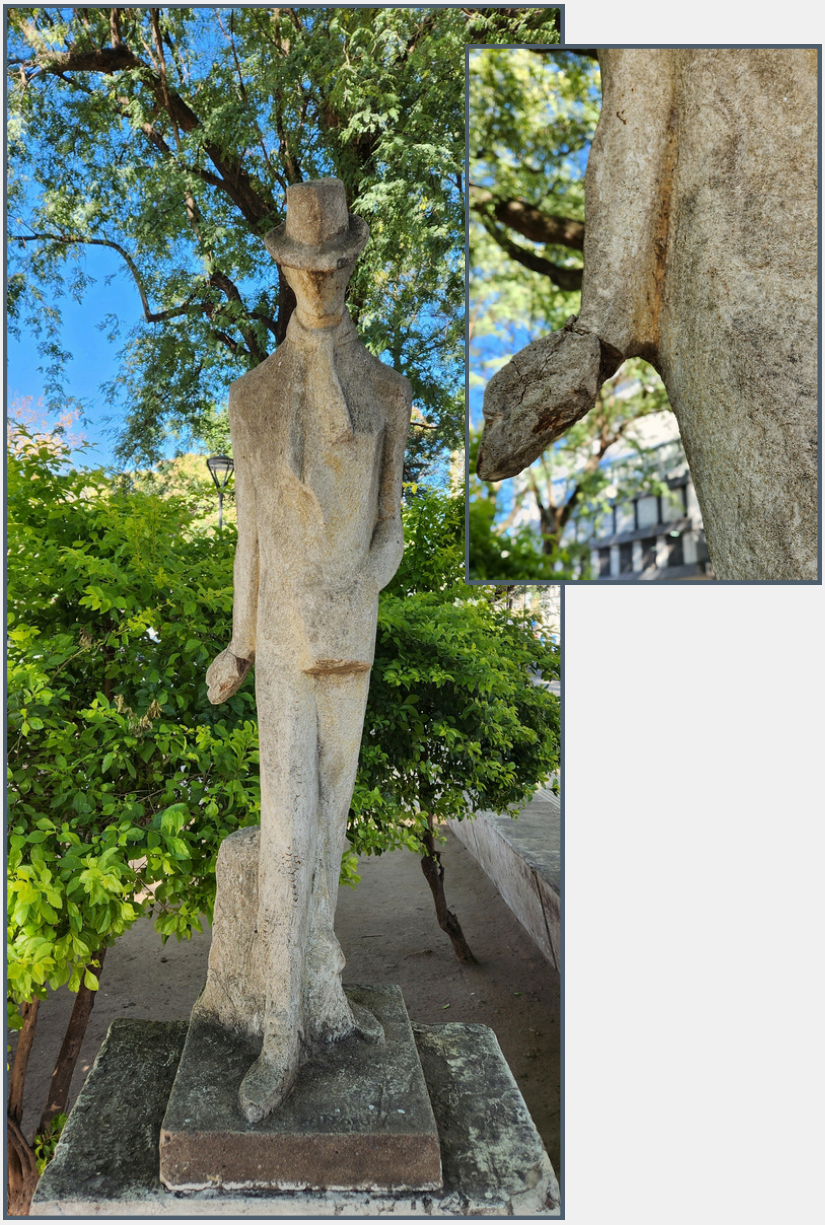
Escultura sin datos

Falta placa identificatoria y señalética en el lugar.
Estado de conservación: regular. Varias partes presentan grietas.
