RELEVAMIENTO DEL  
**PATRIMONIO URBANO**  
DE LA CIUDAD DE SANTA FE

**ACTUALIZACIÓN\***  
SEPTIEMBRE 2026

Registro fotográfico realizado por el equipo de la Dirección de Derechos Patrimoniales y Urbanísticos con el objetivo de construir un inventario visual del estado del patrimonio urbano (esculturas, bustos, monumentos, fuentes) en diferentes espacios públicos.

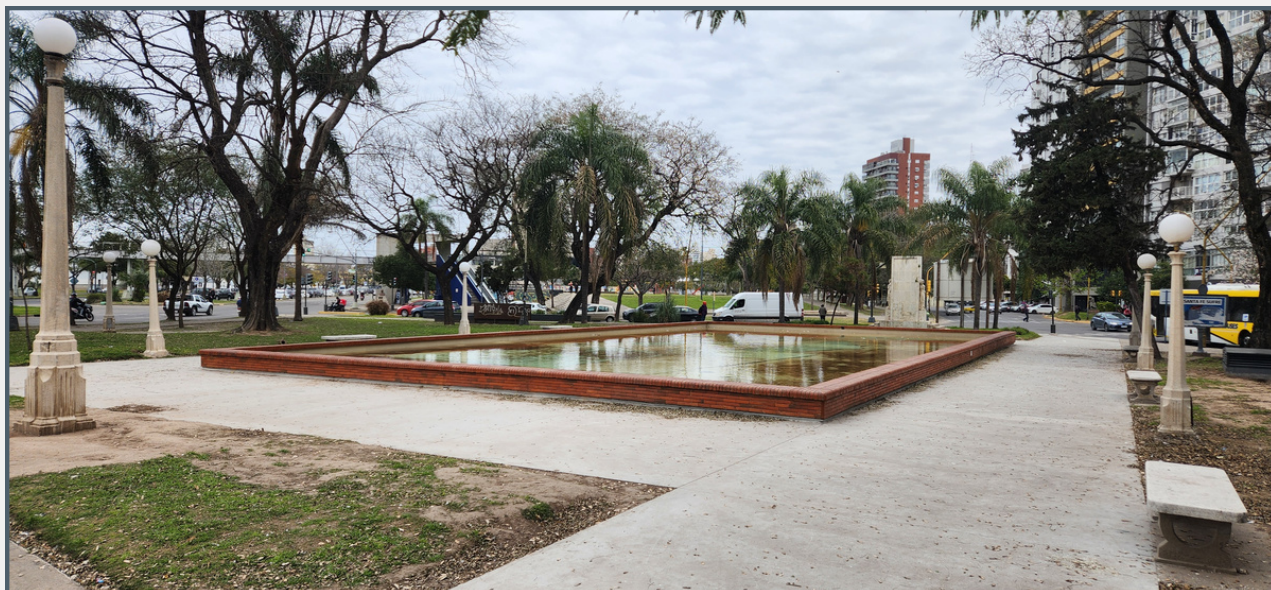
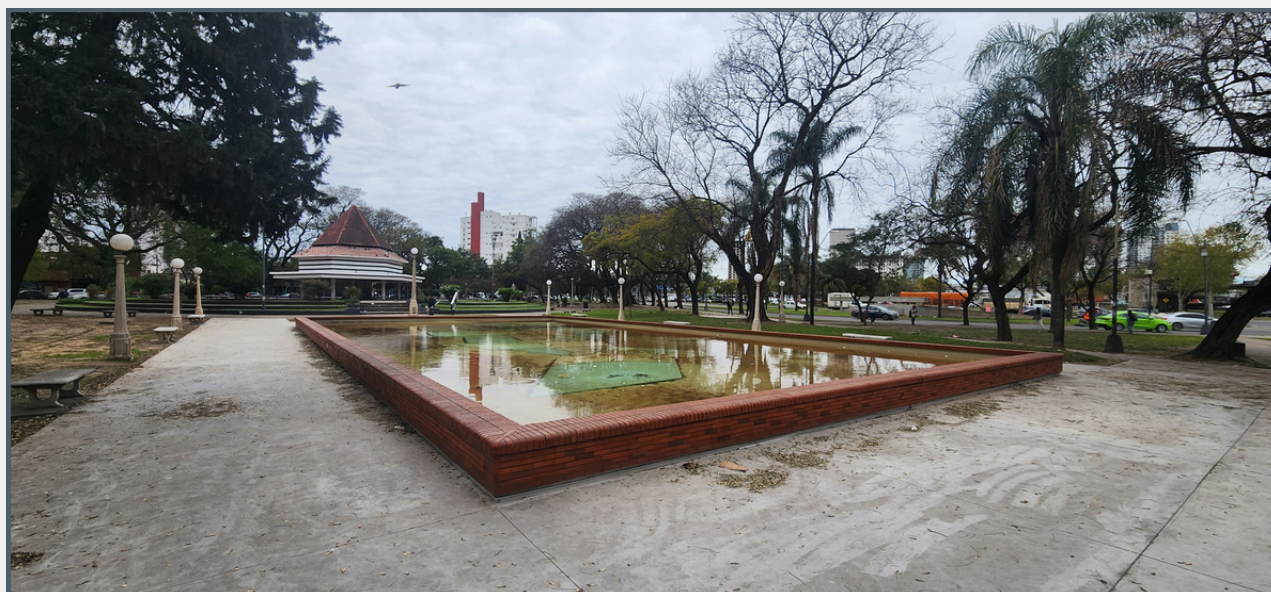
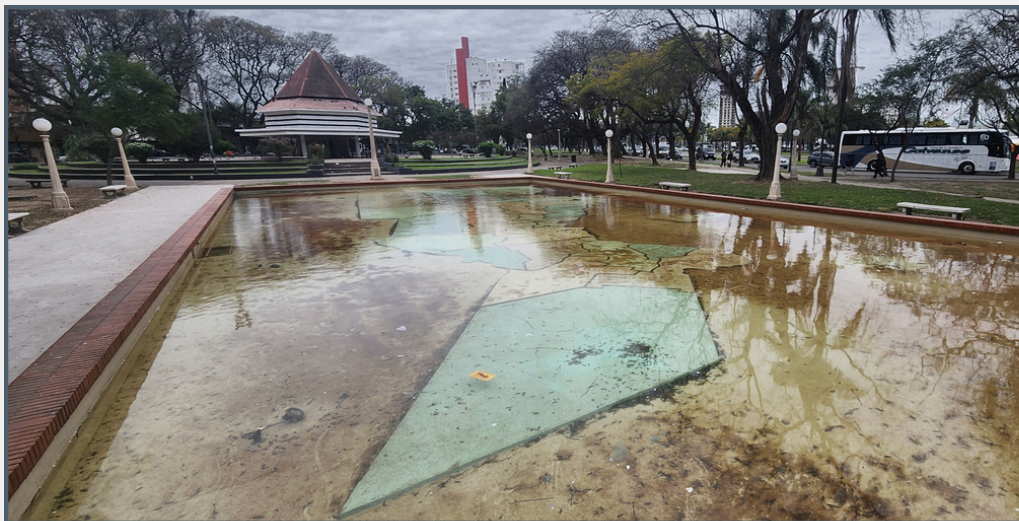
### Fuente

Ubicada junto al Palomar. En su interior se observa un mapa en relieve de la provincia de Santa Fe con división política.

Estado de conservación: muy bueno. Recientemente restaurada en el marco de las obras de remodelación de la Plaza. Al momento del relevamiento, la fuente no se encontraba funcionando.

En enero del año 2026 se anuncian obras de remodelación integral de la Plaza Colón donde se incluía la restauración de la fuente y la semidemolición de sus muros para abrir la estructura y hacer más visible el mapa en relieve de la provincia de Santa Fe que se encuentra en el fondo. Frente a esto, y tras el reclamo de historiadores, arquitectos, organizaciones patrimoniales y vecinos se decidió preservar su diseño original recuperando su valor patrimonial.

Según información recabada en medios locales se apuntó a una restauración integral sin alterar el carácter original del espacio. Los trabajos contemplaron la reparación de patologías constructivas, la recuperación estructural del estanque y mejoras en la estanqueidad para evitar filtraciones. También se modernizó el sistema hidráulico mediante equipos de filtrado y clarificación de agua que permitirán optimizar el mantenimiento. *(Diario El Litoral, 9.5.2026)*
